Erfaringer etter siste vinter i ICE-BREAKER-prosjektet

Stor skader og sein baneåpning, også på baner med plastdekking av greenene

Tekst og foto der ikke andre er nevnt: Trygve S. Aamlid, NIBIO Landvik

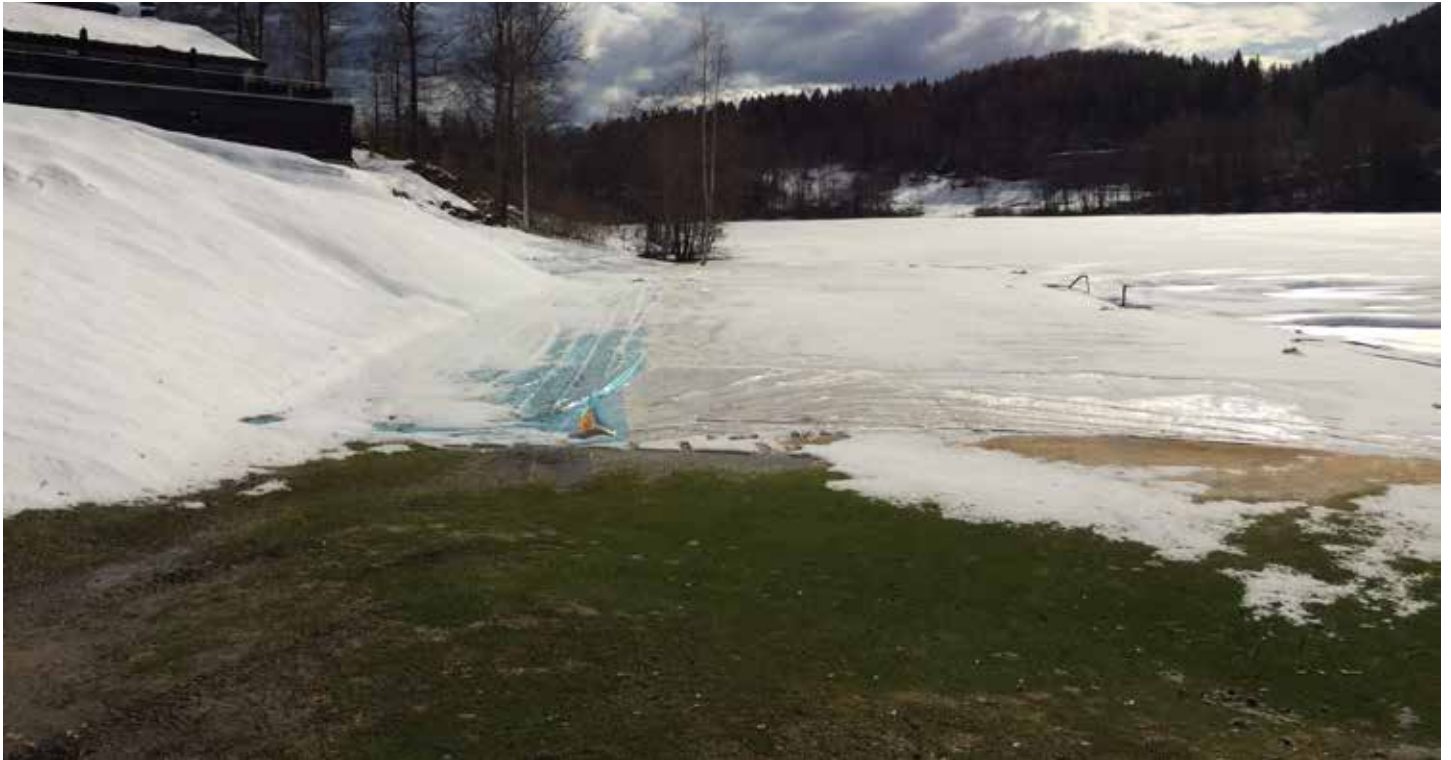
Bilde 1. Den 27.april var Green 18 like nedenfor klubbhuset på Asker GK dekket av snø, og isen lå fortsatt på Finsrudvannet.

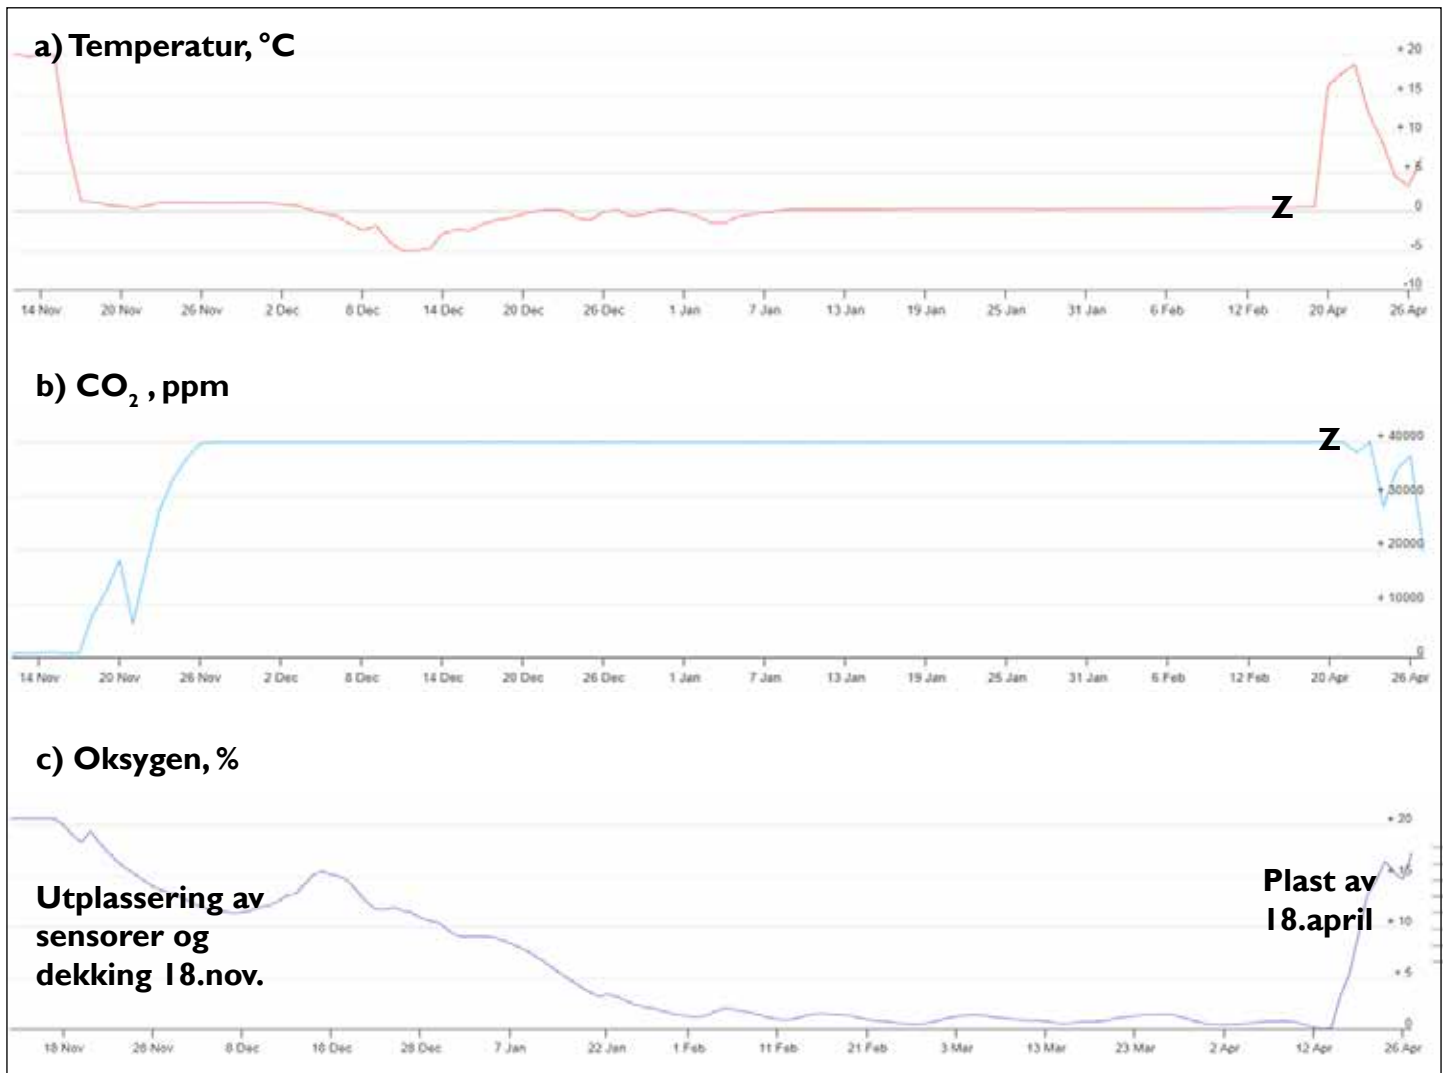
Figur 2a viser at sensoren under plasten i denne perioden målte ned til -5°C på green 10 på Asker; lignende temperaturer ble også målt i green-overflaten på de andre banene. Men frosten stakk ikke djupt i jorda, og da mer snø etter hvert dekte greenene var varmemagasinet i jorda etter den milde høsten så stort at telen gikk nedenfra. Figuren viser at temperaturen i overflaten av green 10 på Asker lå nær 0°C fra jul og helt fram til plasten ble fjernet 18.april etter en dekkeperiode på 152 dager. Grunnen til at snøen ble liggende så lenge var at vi etter mild februar fikk en uvanlig kald mars.

Figur 2. Temperatur, CO₂-konsentrasjon og O₂-konsentrasjon i greenoverflaten på green nr 10 på Asker GK gjennom vinteren 2022-23. På denne greenen var det ikke klimaduk under plasten, og det ble betydelige vinterskader på grunn av oksygenmangel og opphoping av CO₂ og andre skadelige gasser.

Figur 2b viser at CO₂-konsentrasjonen på green 10 på Asker kom opp i 40000 ppm (4 %, dvs. den maksimale verdien sensorene kunne måle) allerede en drøy uke etter plastdekking i november, og figur 1c viser at oksygenkonsentrasjonen på samme green var mindre enn 1% fra ca. 1.februar til platen ble fjernet 18.april. Så lav oksygenkonsentrasjon over lang tid har vi ikke målt tidligere i prosjektet.

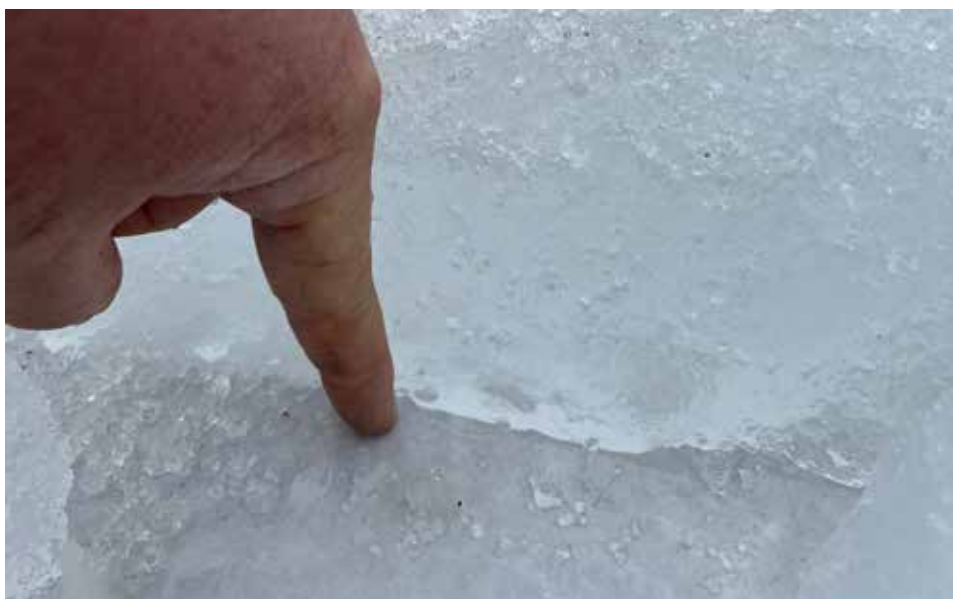
mal snødybde var (bare) 50 cm og der det etter regn 2.juledag utviklet seg et stadig tykkere islag oppå plasten på de fleste greenene (bilde 2).

Bilde 2. Om lag 10 cm kompakt is oppå plasten så seint som 13.april på Haga. Foto: Gavin Jagger.

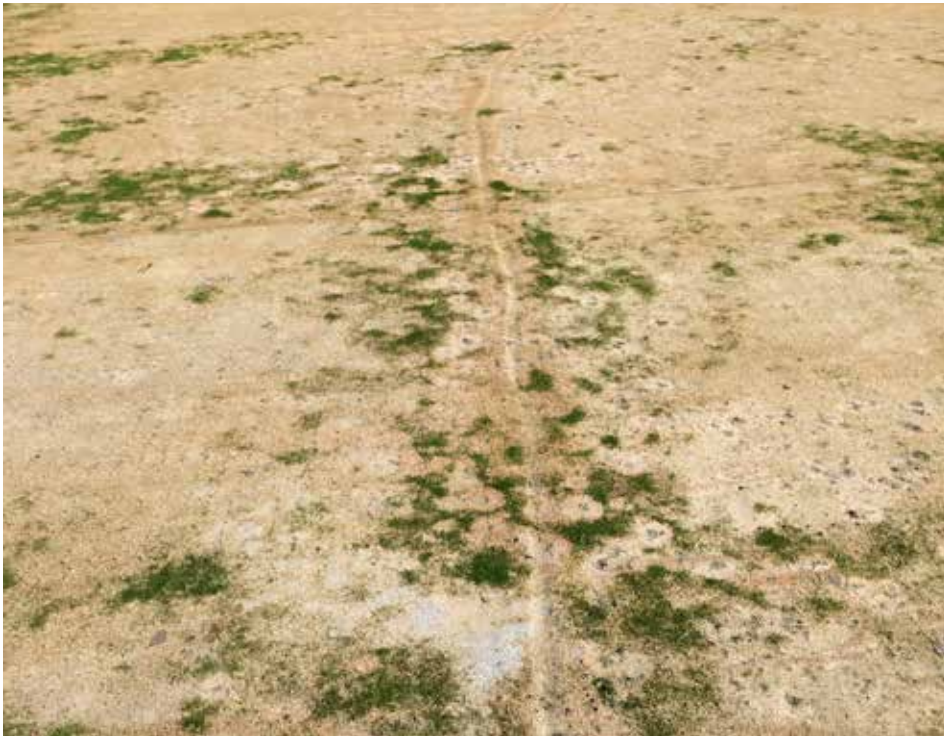
På greener der det var lagt ut drensrør for lufting kunne vi ved befaringa se hvordan isen og/eller snøen hadde presset disse rørene ned i greenoverflaten gjennom vinteren (bilde 3).

Bilde 3. Spor etter nedtrykt drensør på den flate green 17 på Bærum GK. Her hadde det gjennom vinteren ligget et tungt islag oppå platen. Forsøk på lufting gjennom drensøra kunne ikke hindre total vinterskade på denne greenen.

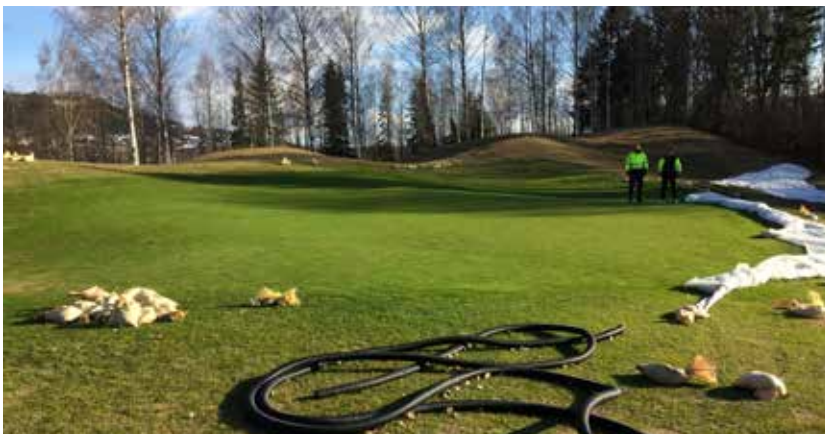
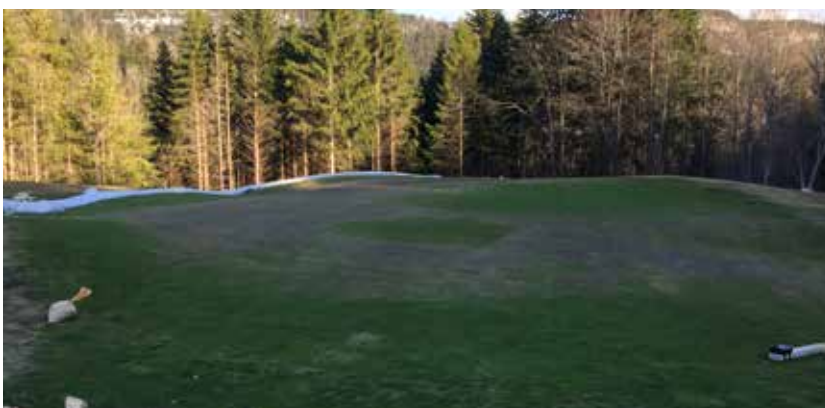
På Holtsmark var det, i motsetning til foregående år, en positiv effekt av lufting gjennom drensør utlagt i forsinker på flere av greenene. Tydeligst var dette på putting-greenen vest for klubbhuset, der gresset overvintret bra i et 3-4 m bredt belte på begge sider av drensøret, mens det var skade på andre, også mer høyreliggende områder (bilde 4).

Den mest vinterskadede greenen på Holtsmark var green 14 der platen var lagt ut rett på gresset, uten klimaduk under (bilde 4c).

Bilde 4: Fra Holtsmark, 27.april: Green 4 (øverst venstre) hadde suveren overlevelse etter lufting gjennom drensør under platen. På putting-greenen (høyre) var det god overlevelse i en avstand på ca 2 m fra et lufterør plassert i en forsinking, mens andre deler av greenen hadde skader. Størst skade var det på green 14 (nederst venstre) som verken hadde lufting eller klimaduk under platen.

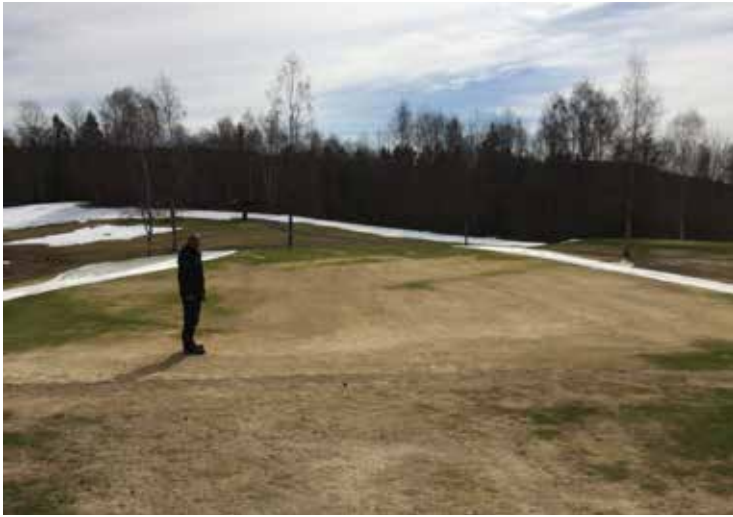
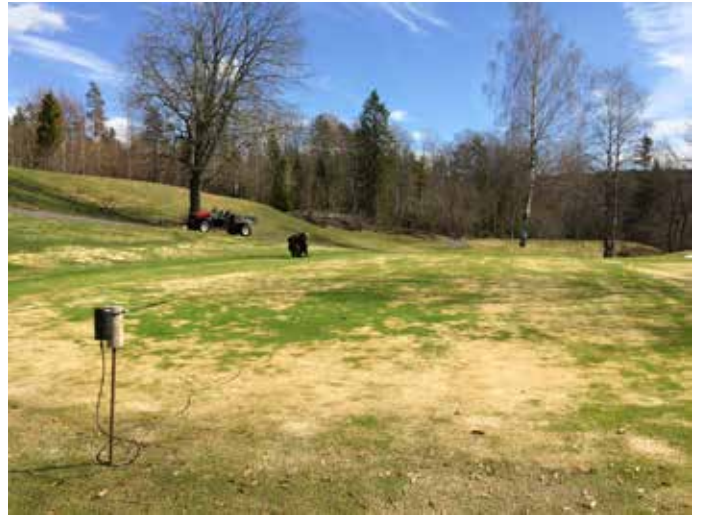
Bilde 5. Fra Bærum GK: Isskade på green 3 (t.v.) og sopp-skade på green 6 (t.h.). Green 3 hadde hatt underduk, men ingen lufting. Green 6 hadde sensorstyrt lufting under plasten.

Bærum har i flere år hatt suksess med plastdekking, men i år var dette annerledes. Til tross for fire sprøytinger på høsten var det her ikke bare isskader, men også sopp-skader på mange av greenene (bilde 5).

Med så mange sprøytinger om høsten er sopp-skaden vanskelig å forklare, og tanken slo meg om det soppen kunne ha utviklet noen form for fungicidresistens. Men dette blir rein spekulasjon, og vi forventer uansett at sopp-skadene vil repareres raskere enn de fysiske skadene.

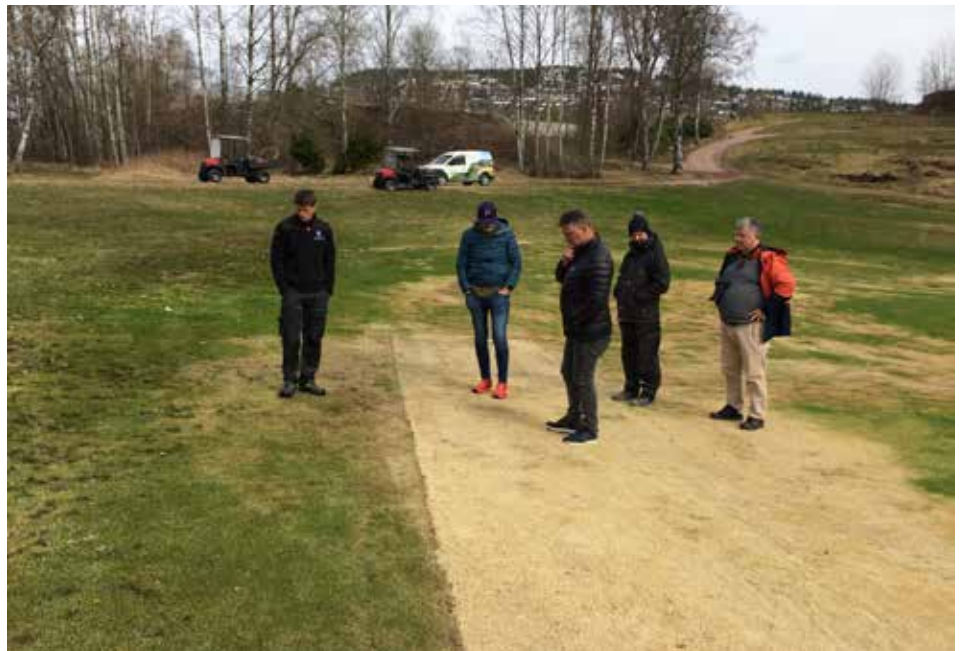
Bilde 6 viser en situasjon stikk motsatt den vi mange ganger tidligere har erfart i ICE-BREAKER, nemlig et skarpt skille mellom dødt gress under plasten og levende gress utenfor plasten.

Vi diskuterte oss fram til at en mulig årsak kunne være høyt grunnvannspeil og at stramtsittende plast hadde forårsaket oksygenmangel i skråningen ned mot greenen.

Bilde 6. Fra området rundt green 11 på Oslo GK. Gresset som hadde vært under plast var dødt på grunn av oksygenmangel.

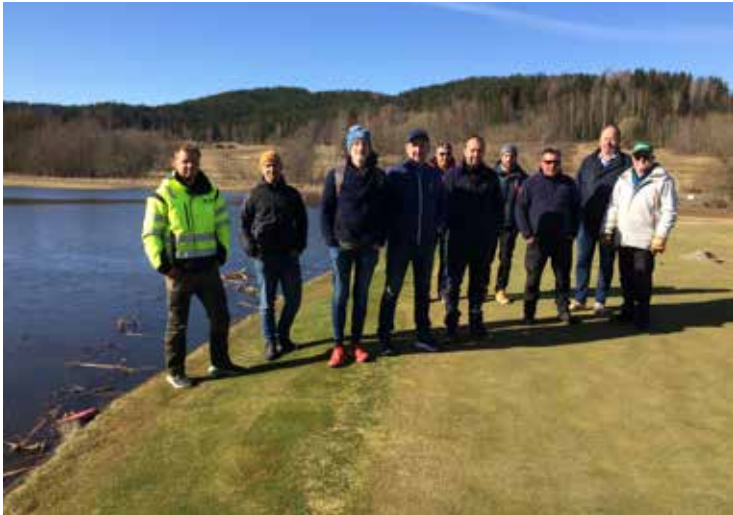
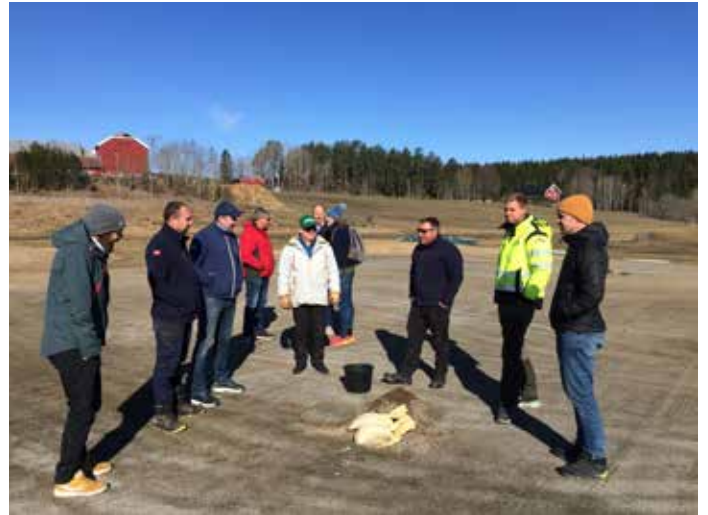
Bilde 7. En god gjeng fra NGF og Skaaret, samt Losby, Hauger, Krokhol og Grønmo golfbaner samlet på green 8 (til venstre, god overlevelse) og green 14 (til høyre, 100 % vinterskade) på Losby.

Oppmuntret av de positive resultatene i ICE-BREAKER dekte Losby sine greener for første gang i 2022. Resultatet ble ikke som forventet: De fleste greenene fikk store skader og mange var helt døde. Unntaka var green 1, 8, 15 og 19 som alle var renoverert i perioden 2007-2015. Ifølge Per Kristoffersen og Duncan Bruce har Losby aldri hatt verre vinterskader, og pr dato (31.mai) er hovedbanen Østmork ennå ikke åpnet.

På green 14 ble det gravd et profil som viste god infiltrasjon i toppen, men at greenen ikke har et optimalt drencslag. Ifølge daglig leder Per Kristoffersen går Losby nå inn i en prosess der man skal utarbeide en ny masterplan for hele golfanlegget, og i den planen vil greenområdene få et ekstra fokus.

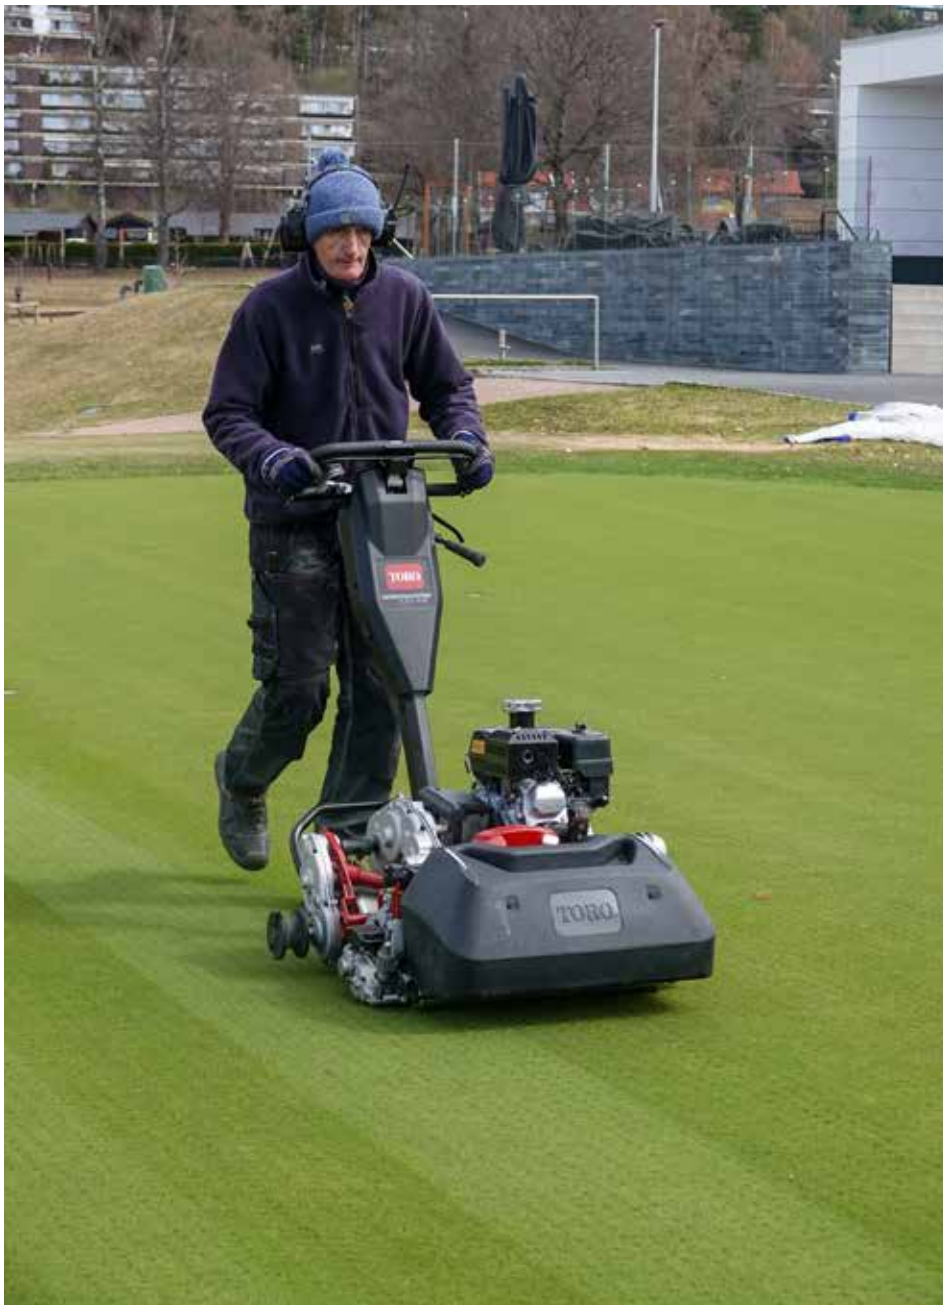
Bilde 8. Klipping av treningsgreenen utenfor klubbhuset på Oslo GK torsdag 27.april. Takket være god drenering og 100% krypkvein var det ingen vinterskade etter mer enn 150 dagers plastdekking av denne greenen. Foto: Morten Günther, NIBIO.
