Lärdomar från förra vintern i ICE-BREAKER-projektet

Stora skador och sen banöppning, även på banor med vintertäckning av greener

Text och foton där andra inte nämns: Trygve S. Aamlid, NIBIO Landvik
Översättning: Håkan Blusi, SGF

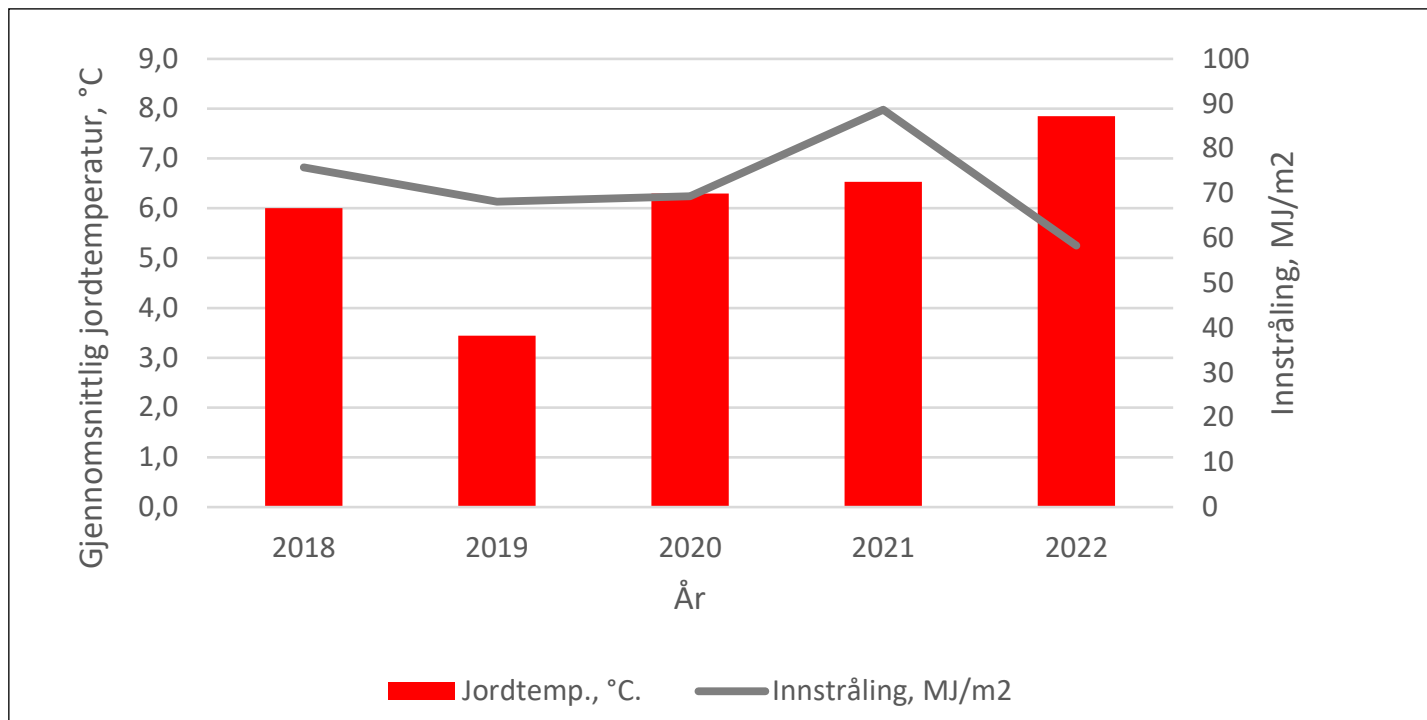
Figur 1. Genomsnittlig marktemperatur 10 cm djup och total instrålad solenergi (global strålning) perioden 15 oktober – 15 november under åren 2018 till 2022 vid NIBIOs väderstation i Lier.

vintertäcka sina greener. Samtidigt var den genomsnittliga marktemperaturen under denna ”vinterförberedelsemånad” 1,4°C högre än föregående år.

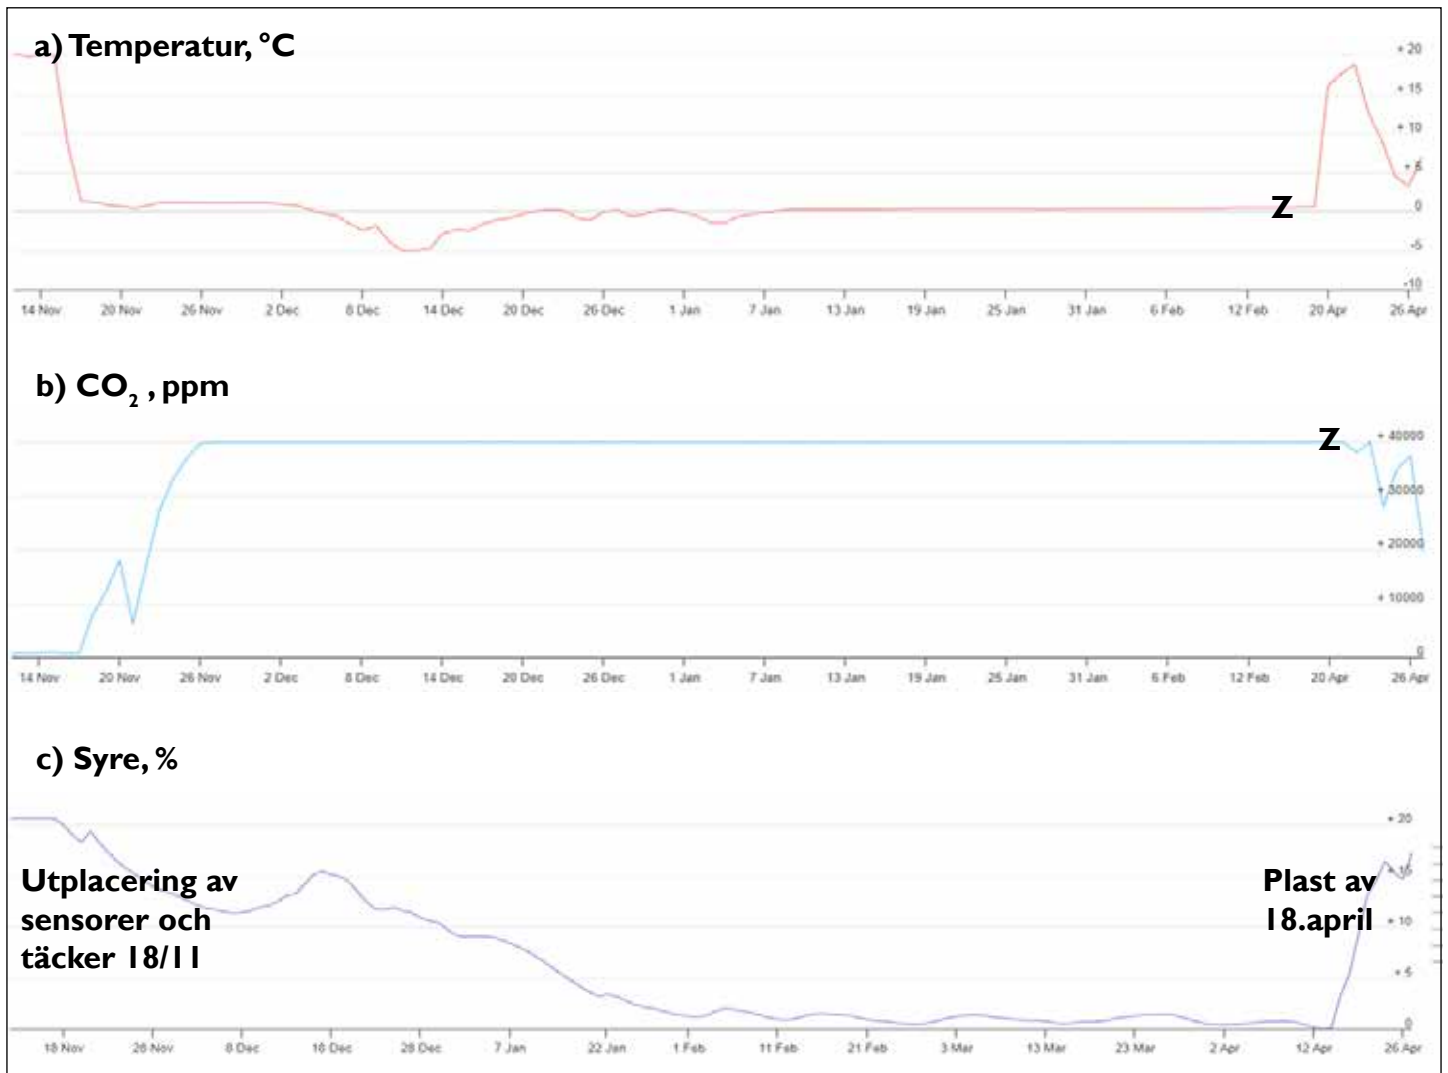
Figur 2. Temperatur, CO_2 -koncentration och O_2 -koncentration i greenytan på green nr 10 vid Asker GK under vintern 2022-23. På denna green fanns det ingen värduk under plasten, och det fanns betydande vinterskador på grund av syrebrist och ackumulering av CO_2 och andra skadliga gaser.

mulering av CO₂ och andra giftiga och delvis illaluktande gaser under plasten. Figur 1b visar att CO₂ koncentrationen på green 10 i Asker nådde 40 000 ppm (4%, dvs det maximala värdet sensorerna kunde mäta) drygt en vecka efter vintertäckningen i november, och figur 1c visar att syrekoncentrationen på samma green var mindre än 1% från ca 1 februari tills plasten togs bort den 18 april. Vi har inte uppmätt en så låg syrekoncentration under en längre tid tidigare i projektet.

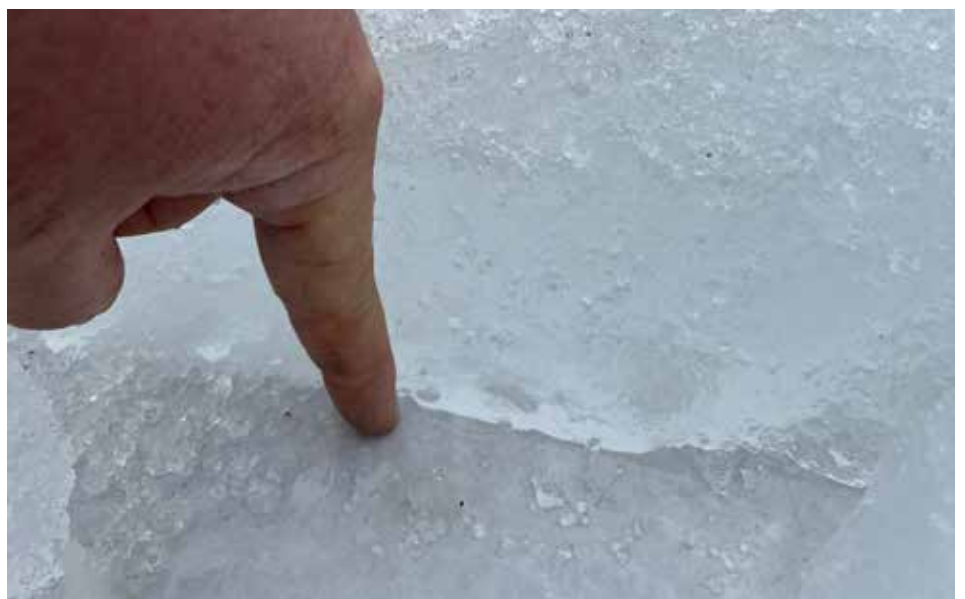
efter regn på juldagen utvecklades ett allt tjockare islager ovan på plasten på de flesta greenerna (bild 2).

Bild 2. Cirka 10 cm kompakt is ovan på plasten så sent som den 13 april på Haga. Foto: Gavin Jagger.

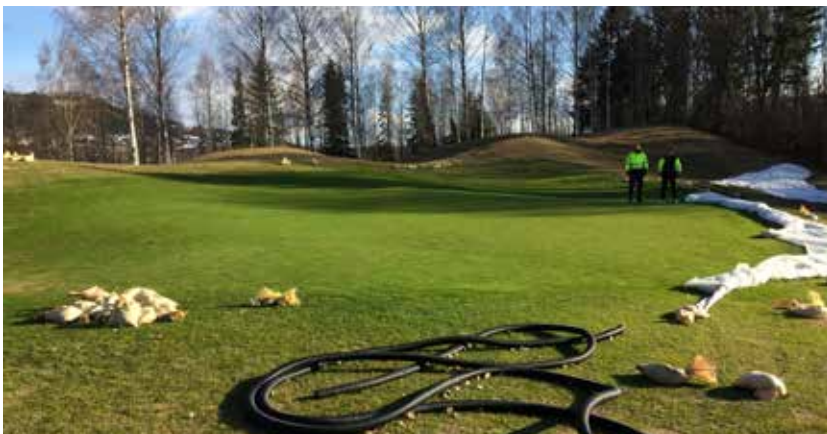
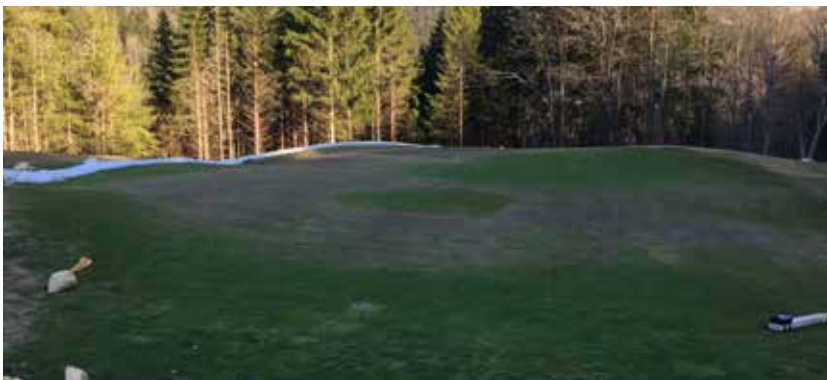
Bild 4: Från Holtsmark, 27 april: Green 4 (överst till vänster) hade utmärkt överlevnad efter att ha ventilerat genom dräneringsrör under plasten. På puttinggreenen (till höger) var det god överlevnad på ett avstånd av ca 2 m från ett luftrör placerat i en lågpunkt, medan andra delar av greenen hade skador. Den största skadan var på green 14 (nere till vänster) som varken hade luftning eller vårduk under plasten.

På Holtsmark var det, till skillnad från tidigare år, en positiv effekt av luftning genom dräneringsrör som lagts ut i lågpunkter på flera av greenerna. Detta var tydligast på puttinggreenen väster om klubbhuset, där gräset övervintrade bra i ett 3-4 m brett område på båda sidor om dräneringsröret, medan det fanns skador på andra, mer höglänta områden (foto 4). Den mest vinterskadade greenen på Holtsmark var green 14 där plasten lades ut direkt på gräset, utan vårduk under plasten (bild 4c).

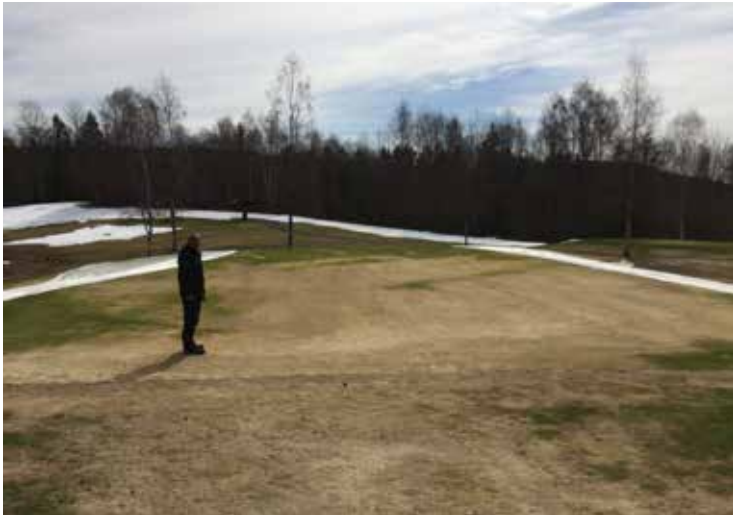
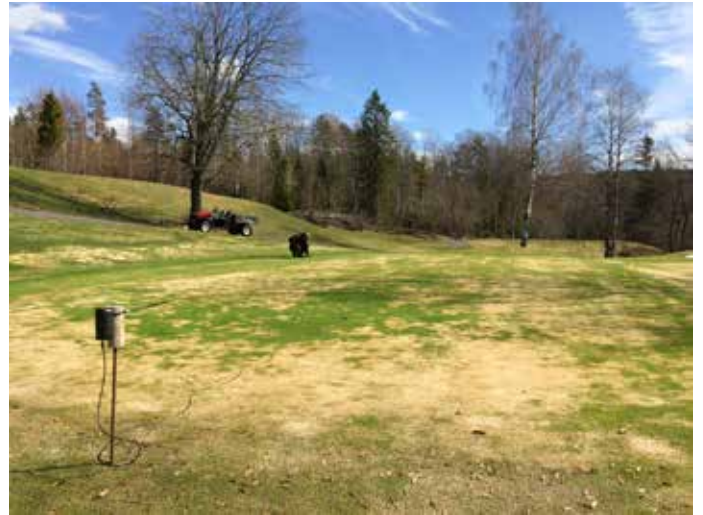
Bild 5. Från Bærum GK: Isskador på green 3 (vänster) och svampskador på green 6 (höger). Green 3 hade haft vårduk men ingen luftning. Green 6 hade sensorstyrd luftning under plasten.

norlunda. Trots fyra sprutningar med växtskydd under hösten blev det inte bara isskador, utan även svampskador på många av greenerna (bild 5). Med så många sprutningar på hösten är svampskadorna svåra att förklara, och tanken slog mig om svampen kunde ha utvecklat någon form av fungicidresistens. Men det här är ren spekulation, och vi förväntar oss att svampskadorna repareras snabbare än de fysiska skadorna.

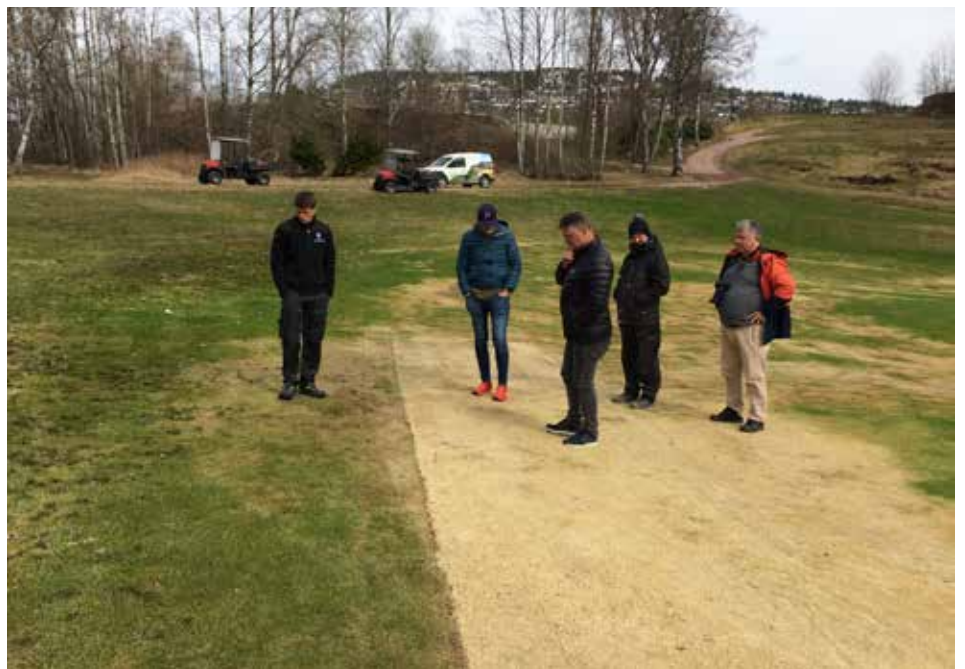
Trots detta tog Albert oss till greenområdet på håll 11 där det fanns uppenbara skador från där de grävt ned ”kjolar” utanför greenen. Bild 6 visar en situation som går stick i stäv med vad vi upplevt många gånger tidigare i ICE-BREAKER, nämligen en skarp skillnad mellan dött gräs under plasten och levande gräs utanför plasten. Vi diskuterade att en möjlig orsak kunde vara höga grundvattennivåer och att

den tätslutande plasten hade orsakat syrebrist i slutningen ner till green.

Bild 6. Från området kring green 11 vid Oslo GK. Gräset som hade varit under plast var dött på grund av syrebrist.

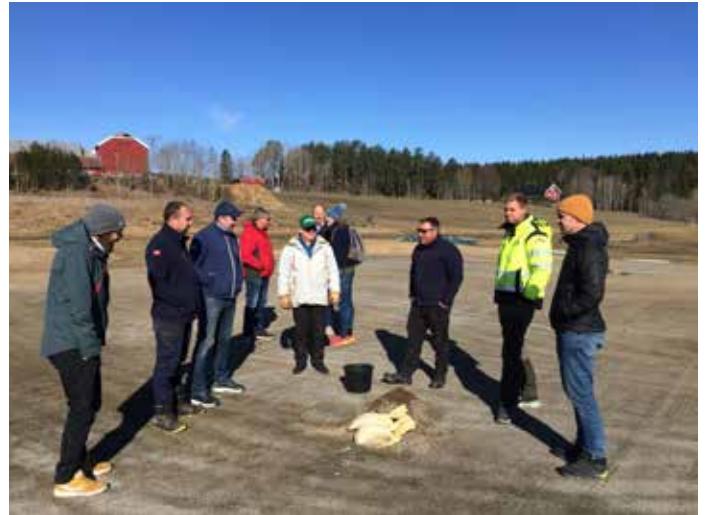
Bild 7. Ett gott gäng från NGF och Skaaret, samt Losby, Hauger, Krokhol och Grønmo golfbanor samlades på green 8 (vänster, bra överlevnad) och green 14 (höger, 100% vinterskada) på Losby.

Förutom banans egen personal deltog greenkeepers och banchefer från Krokhol, Hauger och Grønmo under inspektionen på Losby (bild 7). På green 14 grävdes en profil som visade god infiltration i toppen, men att greenen inte har ett optimalt dräneringslager. Enligt banchef Per Kristoffersen går Losby nu in i en process där en ny masterplan ska tas fram för hela golfanläggningen och i den planen får greenområdena ett extra fokus.
