Erfaringer etter siste vinter i ICE-BREAKER-prosjektet

Stor skader og sein baneåpning, også på baner med plastdekking av greenene

Tekst og foto der ikke andre er nevnt: Trygve S. Aamlid, NIBIO Landvik

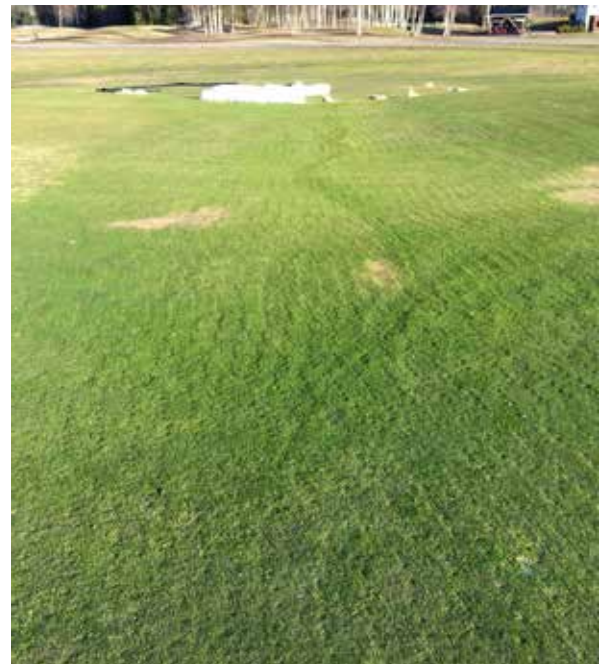
Bilde 5. Fra Bærum GK: Isskade på green 3 (t.v.) og sopp-skade på green 6 (t.h.). Green 3 hadde hatt underduk, men ingen lufting. Green 6 hadde sensorstyrt lufting under plasten.

Bærum har i flere år hatt suksess med plastdekking, men i år var dette annerledes. Til tross for fire sprøytinger på høsten var det her ikke bare isskader, men også sopp-skader på mange av greenene (bilde 5).

Med så mange sprøytinger om høsten er sopp-skaden vanskelig å forklare, og tanken slo meg om det soppen kunne ha utviklet noen form for fungicidresistens. Men dette blir rein spekulasjon, og vi forventer uansett at sopp-skadene vil repareres raskere enn de fysiske skadene.
