Lärdomar från förra vintern i ICE-BREAKER-projektet

Stora skador och sen banöppning, även på banor med vintertäckning av greener

Text och foton där andra inte nämns: Trygve S. Aamlid, NIBIO Landvik
Översättning: Håkan Blusi, SGF

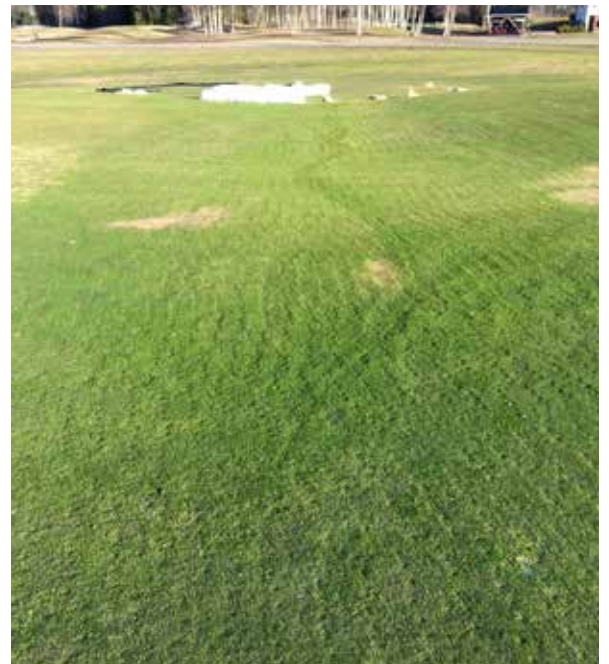
Bild 5. Från Bærum GK: Isskador på green 3 (vänster) och svampskador på green 6 (höger). Green 3 hade haft vårduk men ingen luftning. Green 6 hade sensorstyrd luftning under plasten.

norlunda. Trots fyra sprutningar med växtskydd under hösten blev det inte bara isskador, utan även svampskador på många av greenerna (bild 5). Med så många sprutningar på hösten är svampskadorna svåra att förklara, och tanken slog mig om svampen kunde ha utvecklat någon form av fungicidresistens. Men det här är ren spekulation, och vi förväntar oss att svampskadorna repareras snabbare än de fysiska skadorna.
